平成28年熊本地震が影響を及ぼした農地の地下部調査

平成 28 年熊本地震が影響を及ぼした農地の地下部調査

平成 28 年熊本地震により被害が発生した農地において、地震が農地の地下部に及ぼした
影響を調べるため、表面波探査、電気探査、電磁探査の物理探査を実施した。噴砂が発生し、
ビニールハウスの支柱が沈下した熊本市の野菜栽培施設では、沈下支柱周辺において表面波
探査による S 波速度や電気探査による比抵抗の値が相対的に高く、支柱直下のシルト層に
噴砂が混ざった可能性が示唆された。海沿いの干拓地に立地し、噴砂により塩害が生じた玉
名市の野菜栽培施設においては、地下水位が高い箇所ほど施設内の比抵抗が低く、塩害リス
クの高い箇所を推定できた。漏水が著しくなった阿蘇市の調査水田は外観上の損傷は認めら
れず、田面は概ね均平で土壌中に耕盤が確認されたが、減水深は一般的な水田よりも極めて
高い値を示した。湛水試験における電気探査では、湛水後 4 時間までの比抵抗は、水田の田
面内でその変化は小さかった一方、畦畔部で大きく低下した。この結果は、調査した水田の
漏水が田面そのものではなく、畦畔部において起こったことを示唆した。

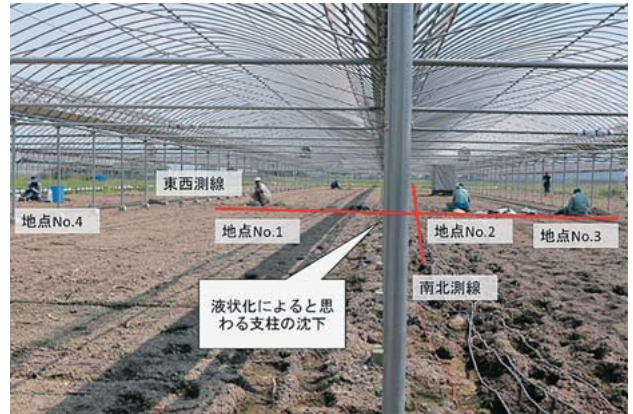
第1図 地震発生後支柱が沈下した野菜栽培施設（熊本市）での地下部調査における測線位置

第1図に示すように、噴砂の発生により沈下したと想定される支柱を中心に東西・南北測線において、表面波探査および電気探査を実施した。表面波探査はそれぞれの測線で地震計24個を0.5m間隔で設置し、各測線長は11.5mであった。また、電気探査は電極を1m間隔で16個設置し、各測線長は15mであった。各測線において、2極法で測定した。

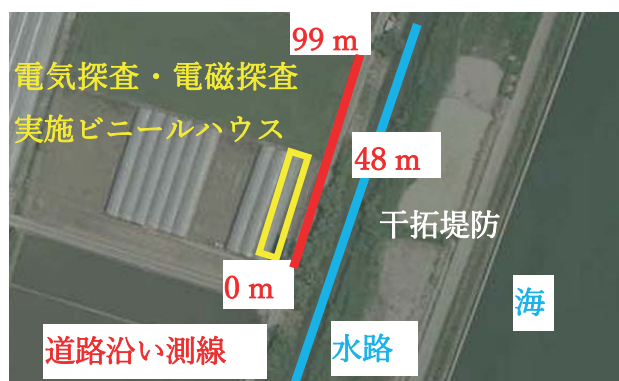
第4図 調査施設（玉名市）横の道路沿いで実施された電気探査における測線位置（国土地理院の空中写真に加筆）

高く、砂を含む泥水が施設内に噴出し、この箇所では地震後の調査でも土壌の電気伝導度や塩素イオン濃度は高かった（古賀ら、2019）。海に面した干拓地内に位置し、堤防から近く、施設横に水路が位置する（第4図）。なお、ビニールハウス内測線後半（第5図の奥側）では電気伝導度の高い地下水の地下水位が高いことが調査前から確認されていた。

噴砂が確認されたビニールハウスで電気探査および電磁探査を実施した。電気探査は、ビニールハウス内の平行する3測線（第5図）で電極間隔0.5m、測線長24.5mで電極を設置し、2極法で測定した。また、ビニールハウス内で噴出した電気伝導度の高い泥水は、ビニールハウスと平行して流れる施設横の水路からの浸水が想定されたため、第4図に示すビニールハウスと水路との間の道路脇で、電極間隔1m、測線長99mの電気探査を行った。電磁探査は、ビニールハウス内の電気探査と同じ3測線（第5図）で2m間隔で測定を行い、電磁探査測線の10m地点が電気探査測線の始点に対応する。

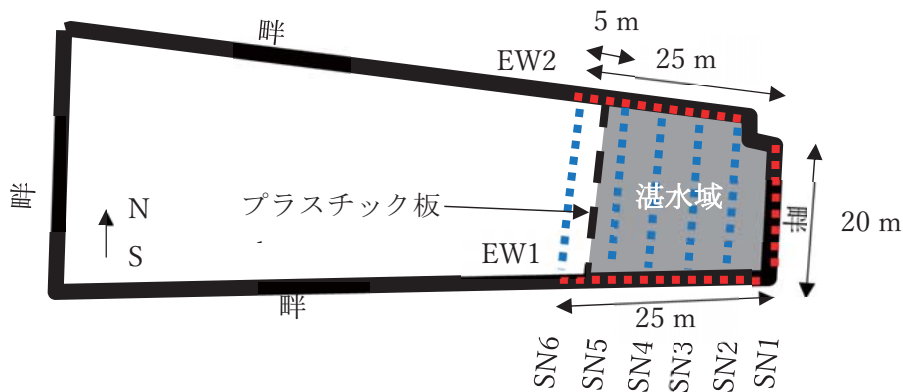
第11図 調査水田（阿蘇市）で実施された湛水試験における湛水域と探査測線の位置
黒の太線は水田の畦、黒の破線は湛水域を制限するために土壌中に差し込んだプラスチック板、灰色の領域は湛水域を示す。赤と青の破線は、それぞれ畦に設けた探査測線（EW1,EW2,SN1）と水田内に設けた探査測線（SN2～6）を示す。

田とその中に設けた湛水域の平面図である。湛水域は、3面の畔とプラスチックの板で囲み、湛水域の中心から13.5 L/sで給水した。供給水の電気伝導度は106 mS/m (9.43 Ω m) で、全給水時間は2時間であった。第12図に阿蘇乙姫（気象庁 AMeDAS）で2016年12月3日～7日に観測された気温と降水量を示す。試験日より前の2016年12月4日と5日にそれぞれ32.5mm と3.5mmの降雨があったが、12月6～7日に実施された湛水試験中に降雨はなかった。第13図に調査水田で測定した気温と累積供給水量を示す。試験中の気温は、最高気温と最低

湛水試験中、第11図に示すすべての測線(8測線)において、2極法により電気探査を行った。漏水箇所を特定するため、畦に3測線(赤の破線)、水田内に5測線(青の破線)を設置した。交差測線より平行測線の方が異常場所を検出するには効率的であるため(Gharibi and Bentley, 2005; Inoue et al., 2018a)、水田内では平行測線を設置した。電極間隔は1 mで設置し、応用地質社製のProfiler-4および4D GeoTek社製の瞬時電気探査により測定した。Profiler-4は1組の電極に電流を流す際に4組の電極で同時に電位測定を行い、160電極の7測線を測定するのに約4時間かかるのに対して、瞬時電気探査(今村, 2007)は、24組の電極に同時に電流を流し、24組の電極で同時に電位測定を行い、192電極の8測線を約8分で測定する。第2表は電気探査のスケジュールおよび測定方法を示す。準備した探査システムの測定能力の関係から、瞬時電気探査はすべての測線で測定を行い、Profiler-4による探査では7測線EW1, EW2, SN1~5のみで測定を行った。早い浸透過程を観測するために湛水開始後(5~10分後から245~252分後)は瞬時電気探査を用いたが、瞬時電気探査は電流・電位電極を交互に設置することから電極間隔が2倍となり、空間解像度が低

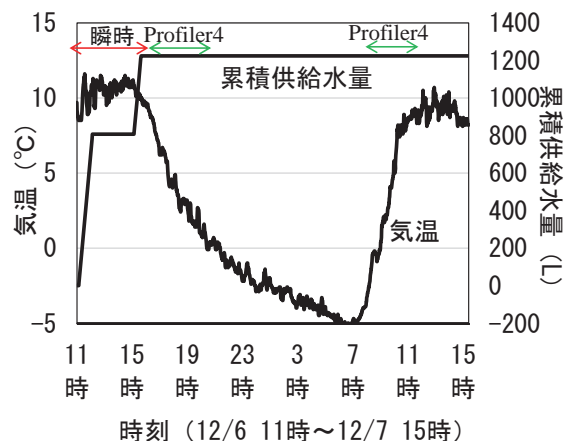
第13図 調査水田（阿蘇市）で観測された気温と累積供給水量

気温がそれぞれ11.6°Cと-5.0°Cと大きな変化があり、翌朝（12月7日6:00～10:00）の測定時には湛水面が凍結していた。第14図に減水深調査結果を示す。本調査は水稻作付け終了後の減水深を測っており、水稻作付け時の減水深ではないが、減水深は160 mm/dと一般的な水田よりも極めて高い値を示した。第10図の地点3の深さ5 cmでは透水係数 1.6×10^{-5} cm/sと高くはなかったことから、地点1, 2のように部分的に透水性の高い地点が存在しているか、畦畔部からの漏水の可能性が考えられた。
